**Ocena parametrów  
mieszanek mineralno-  
cementowo-  
emulsyjnych po  
10 latach eksploatacji  
odcinków badawczych**

**Dr inż. Bohdan Dołycki**  
**Dr inż. Cezary Szydłowski**  
**Dr inż. Mariusz Jaczewski**

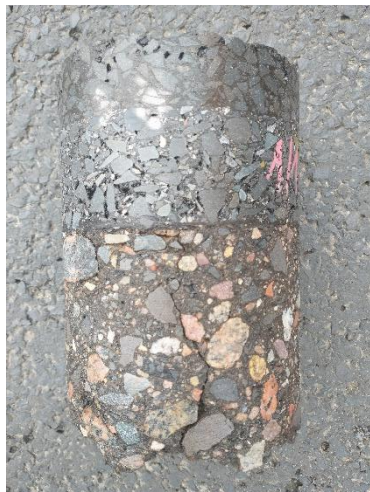
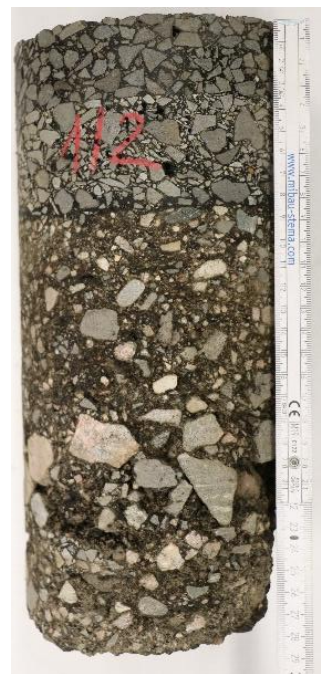
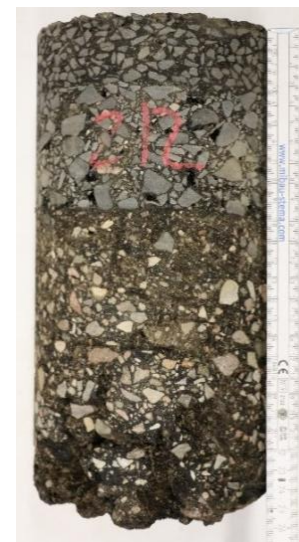
- Badania z odwiertów po 10 latach eksploatacji nawierzchni (2023):**
